PROCES VERBAL DE DESCRIPTION

PROCES-VERBAL DE DESCRIPTION

Me suis rendue ce jour à 14 heures à COURBEVOIE (92400), 32 Rue Baudin, $10^{\text{ème}}$ étage, porte 2103, où là étant, j'ai procédé aux constatations suivantes en présence de :

- Le lot n°190 matérialisé par un appartement situé au dixième étage, porte numéro 2103, composé d'une entrée, d'une cuisine, d'un séjour, de trois chambres, d'une salle d'eau, et d'une salle de bains.
- Le lot n°191 matérialisé par une cave n°62.

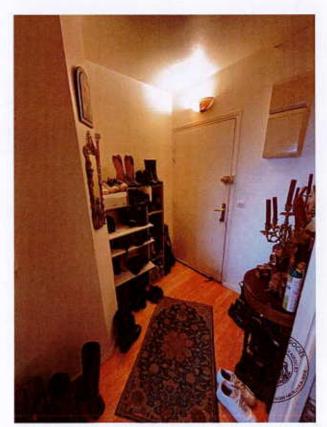
Photographie n° 4

Le sol est en parquet en état d'usage, présentant des marques et rayures.

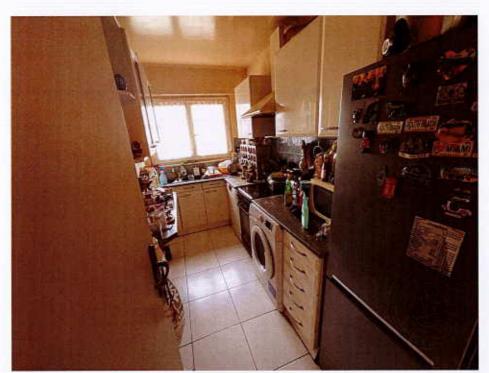
Photographie n° 6

Le sol est recouvert de carrelage ; deux carreaux sont fêlés à proximité de la porte d'accès.

Les murs sont recouverts d'une peinture laquée, tout comme le plafond. La peinture s'écaille fortement au droit de la porte d'accès.

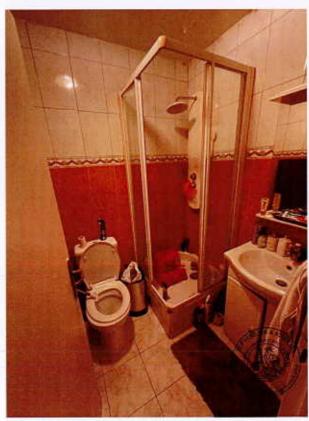
Photographie n° 17

Le sol est carrelé et en état d'usage, deux carreaux sont fissurés.

Le plafond est peint, en état d'usage. La peinture s'écaille au-dessus de la cabine de douche.
