Résumé de l'expertise n° PHT-2311-1494

Adresse : 121 Rue Manin (252/145/82)

Commune : 75019 PARIS

Périmètre de repérage : APPARTEMENT

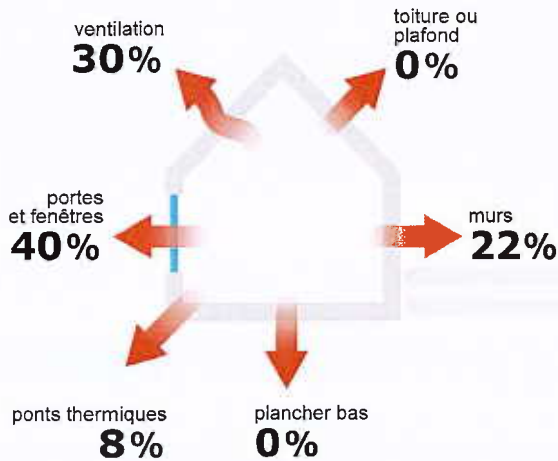
Schéma des déperditions de chaleur

Portes et fenêtres	Fenêtres battantes métal sans rupture de ponts thermiques, simple vitrage Fenêtres coulissantes métal sans rupture de ponts thermiques, simple vitrage	Insuffisante

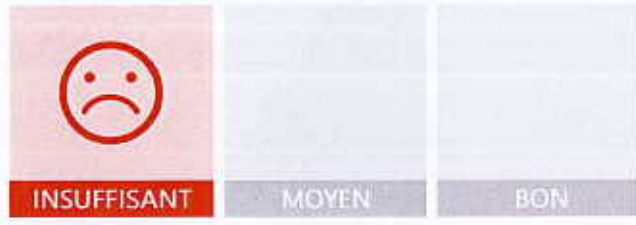
Confort d'été (hors climatisation)*

*Le niveau de confort d'été présenté ici s'appuie uniquement sur les caractéristiques de votre logement (la localisation n'est pas prise en compte).

Équipez les fenêtres de votre logement de volets extérieurs ou brise-soleil.

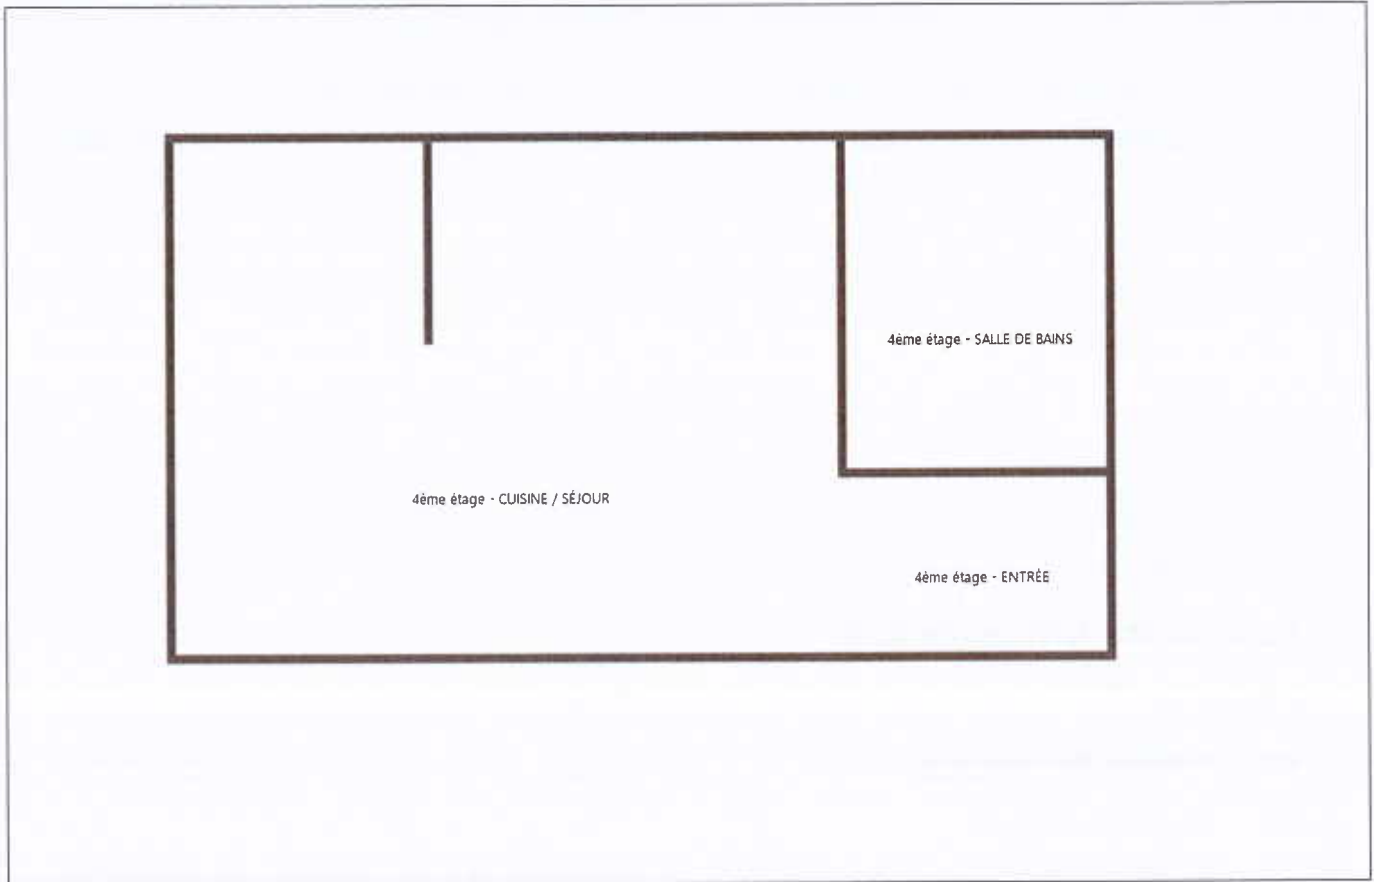
7.1 - Annexe - Schéma de repérage

Amiante	Dans le cadre de la mission, il n'a pas été repéré de matériaux et produits susceptibles de contenir de l'amiante.

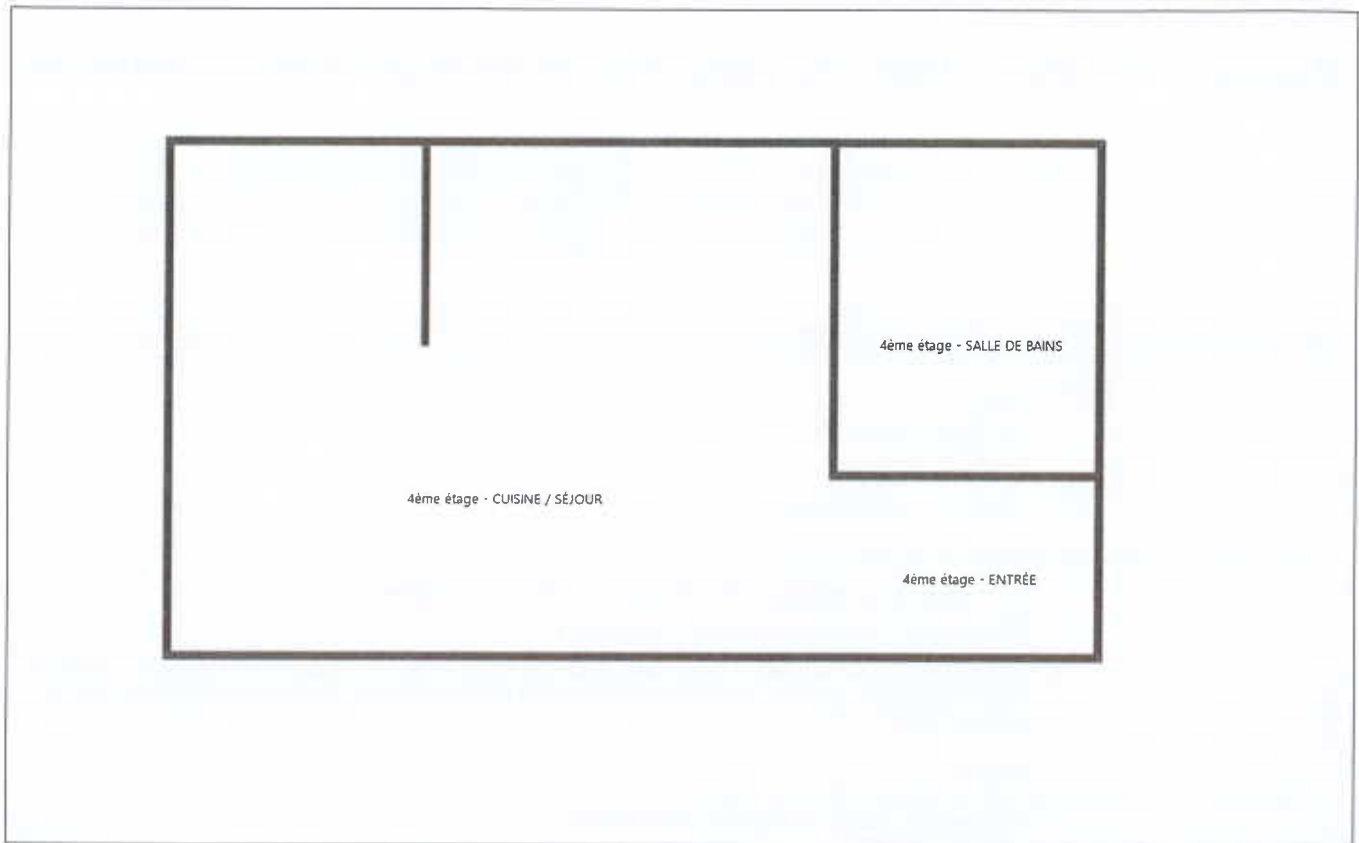
Annexe - Croquis de repérage

Électricité	L'installation intérieure d'électricité comporte une ou des anomalies pour laquelle ou lesquelles il est vivement recommandé d'agir afin d'éliminer les dangers qu'elle(s) présente(nt).

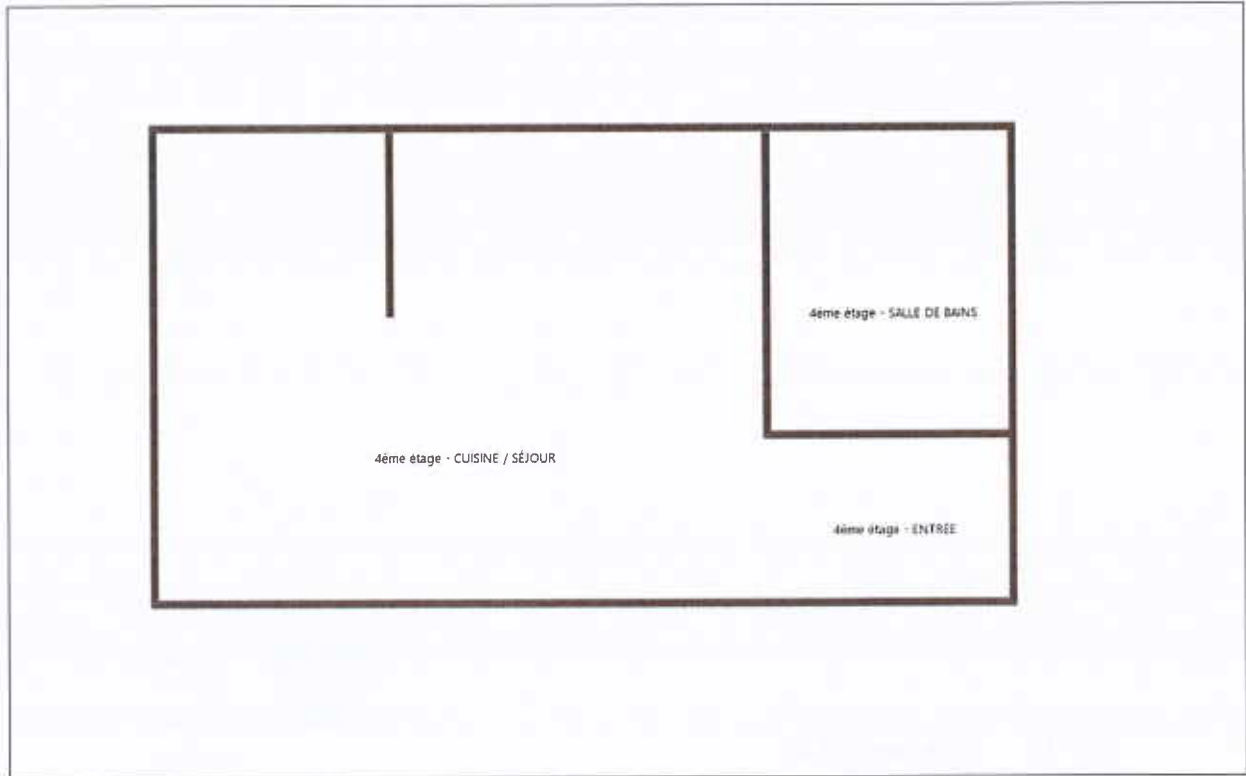
Annexe – Croquis de repérage

Etat Termite/Parasitaire	Il n'a pas été repéré d'indice d'infestation de termites.
