Certificat de superficie de la partie privative

Numéro de dossier : 24-04-024
Date du repérage : 10/04/2024
Heure d'arrivée : 14 h 00
Durée du repérage : 02 h 50

Adresse : **12 Rue Paul Olivier**

Bat. B; Etage 5 à Gauche

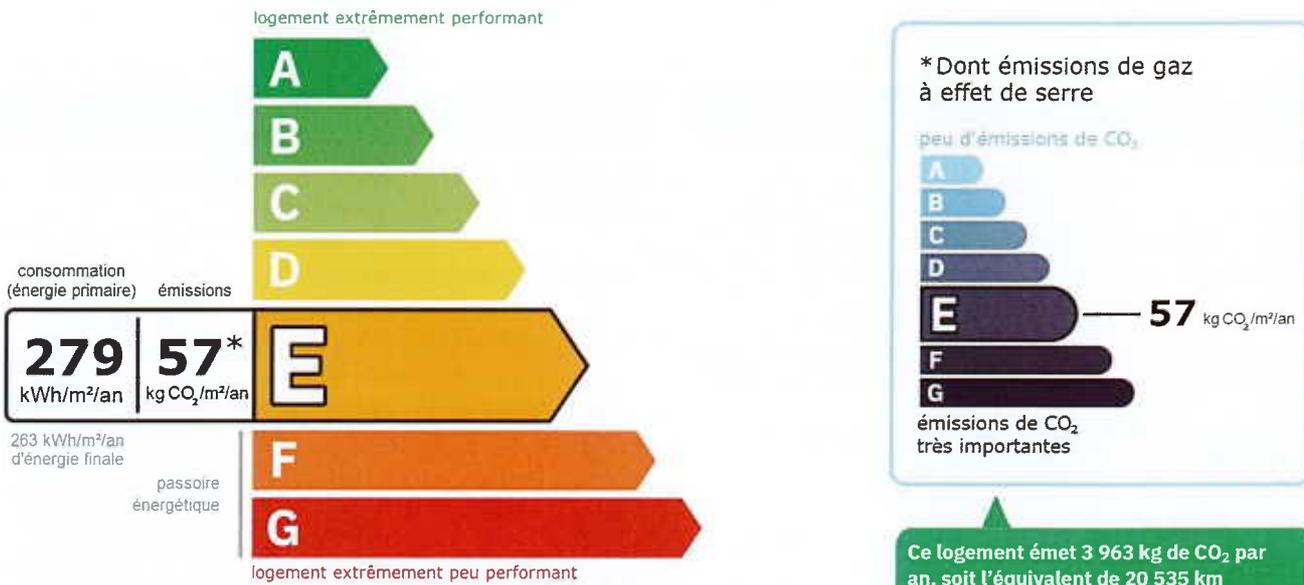
Performance énergétique et climatique

Le niveau de consommation énergétique dépend de l'isolation du logement et de la performance des équipements. Pour l'améliorer, voir pages 4 à 6

Ce logement émet 3 963 kg de CO₂ par an, soit l'équivalent de 20 535 km parcourus en voiture. Le niveau d'émissions dépend principalement des types d'énergies utilisées (bois, électricité, gaz, fioul, etc.)

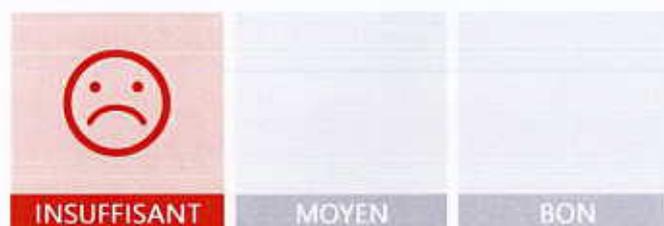
Confort d'été (hors climatisation)*

Les caractéristiques de votre logement améliorant le confort d'été :

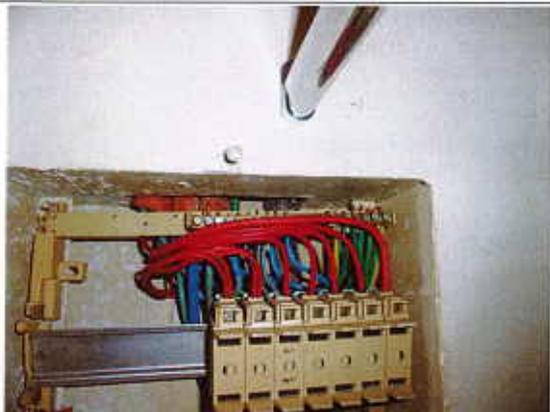
Photo PhEle001

Libellé du point de contrôle non visible : B4.3 c Plusieurs circuits disposent d'un conducteur neutre commun dont les conducteurs ne sont pas correctement protégés contre les surintensités.
Remarques : Non vérifiable (neutre commun)

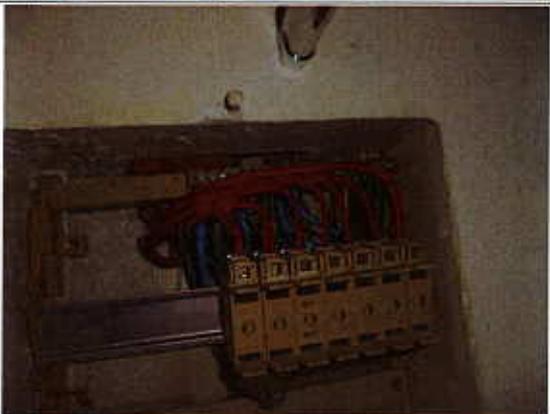
Photo PhEle002

Libellé de l'anomalie : B4.3 e Le courant assigné (calibre) de la protection contre les surcharges et courts-circuits d'au moins un circuit n'est pas adapté à la section des conducteurs correspondants.
Remarques : Section de fil(s) trop petite(s) sur le(s) coupe(s) circuit(s) 20A

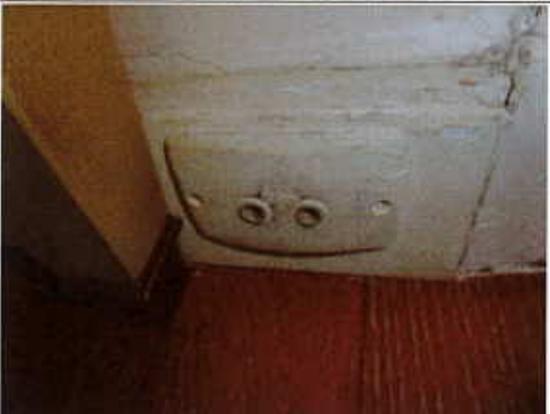
Photo PhEle003

Libellé de l'anomalie : B3.3.6 a1 Au moins un socle de prise de courant ne comporte pas de broche de terre.
Remarques : Exemple: Entrée, séjour
