# Ouest Diagnostics

## Certificat de superficie de la partie privative

Numéro de dossier : 25-02-097 [REDACTED]  
Date du repérage : 17/02/2025  
Heure d'arrivée : 14 h 00  
Durée du repérage : 03 h 20

Localisation du ou des bâtiments :  
Département : .... **Yvelines**  
Adresse : ..... **28 Promenade Maxime Gorki**  
Commune : ..... **78500 SARTROUVILLE**  
**Section cadastrale AE, Parcelle(s) n°**  
**259; 260; 261**  
Désignation et situation du ou des lot(s) de copropriété :  
**Bat. A1; Etage 1; Porte 111, Lot**  
**numéro 21; Cave 57**

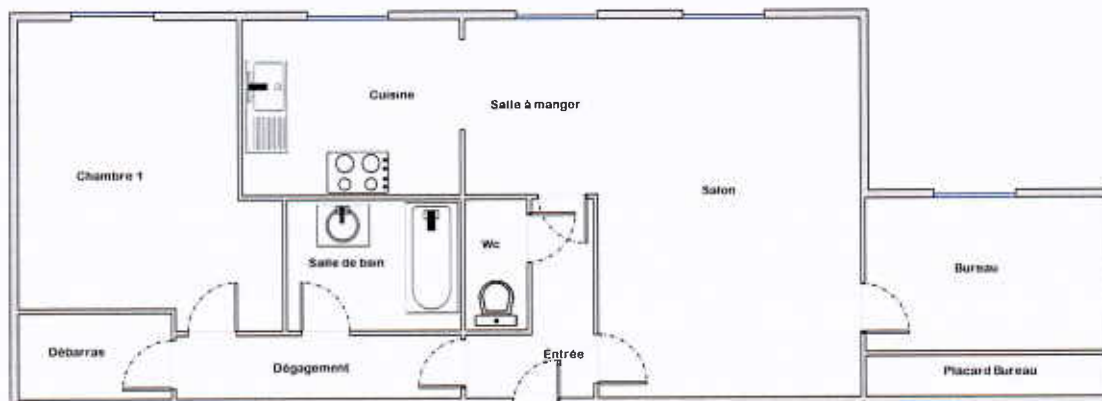
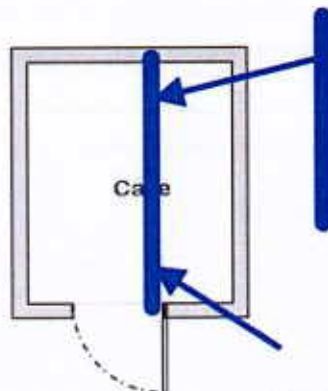
## 7.1 - Annexe - Schéma de repérage

**M003 - Enveloppes de calorifuges**  
Susceptible de contenir de l'amiante  
EP

**M002 - Calorifugeage**  
Susceptible de contenir de l'amiante  
Score 1

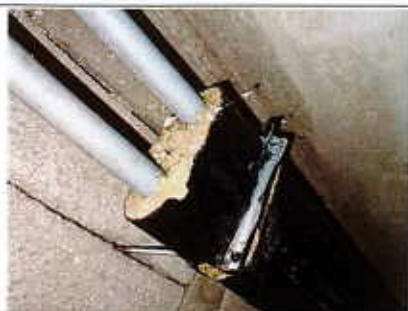
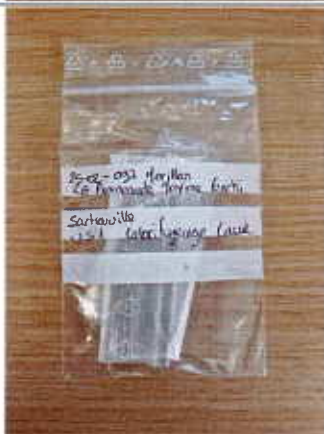
Photo n° PhA001  
Localisation : Cave  
Ouvrage : 3. Conduits, canalisations et équipements intérieurs - Conduits de fluides (air, eau, autres fluides)  
Partie d'ouvrage : Enveloppes de calorifuges  
Description : Enveloppes de calorifuges  
Localisation sur croquis : M003

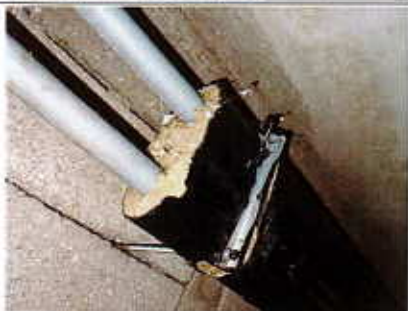
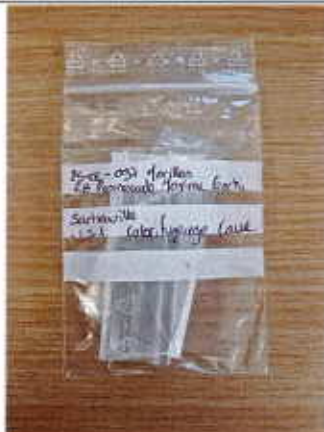
Photo n° PhA002  
Localisation : Cave  
Ouvrage : 8 - Équipements divers et accessoires - Chaudières (mixtes, collectives), chauffe bains, radiateurs gaz modulables, Poêles à bois à fuel, à charbon, Groupes électrogènes  
Partie d'ouvrage : Calorifugeage  
Description : Calorifugeage  
Localisation sur croquis : M002

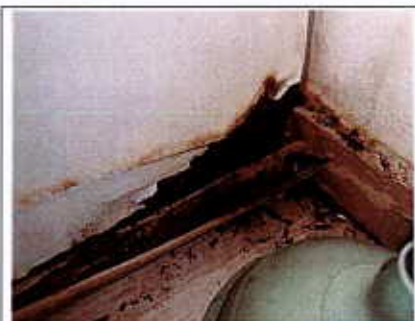
**Photo n° PhTer001**

**Localisation : Salle de bain**

**Parasite : Présence d'indices d'infestation d'autres agents de dégradation biologique du bois**

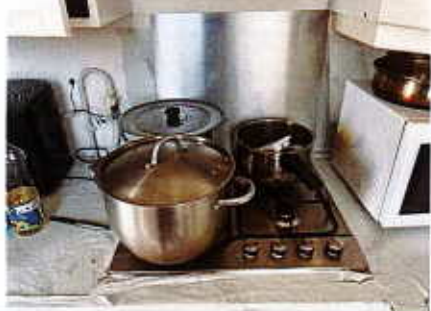
Photo n° PhGaz001  
Localisation : Cuisine  
Table de cuisson Sans marque apparente (Type : Non raccordé)

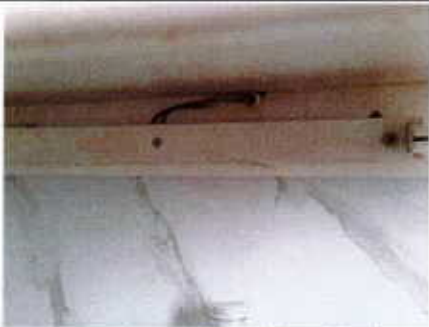
| | <p>Photo PhEle001</p> <p>Libellé de l'anomalie : B8.3 e Au moins un conducteur isolé n'est pas placé sur toute sa longueur dans un conduit, une goulotte ou une plinthe ou une huisserie, en matière isolante ou métallique, jusqu'à sa pénétration dans le matériel électrique qu'il alimente.</p> <p>Remarques : Fils apparents sur certains circuits</p> <p>Exemple : (Cuisine)</p> |

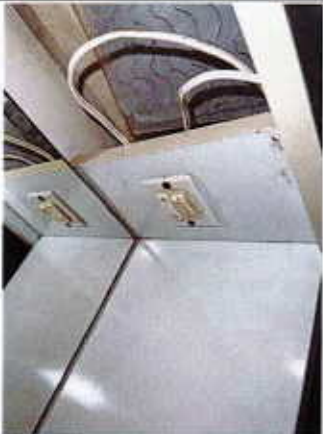
| | <p>Photo PhEle002</p> <p>Libellé de l'anomalie : B5.3 a Locaux contenant une baignoire ou une douche : la continuité électrique de la liaison équipotentielle supplémentaire, reliant les éléments conducteurs et les masses des matériels électriques, n'est pas satisfaisante (résistance supérieure à 2 ohms).</p> <p>Remarques : La LES (Liaison Equipotentielle Supplémentaire) est incomplète Exemple : Prise de courant non connectée</p> |

**Liaison équipotentielle dans les locaux contenant une baignoire ou une douche** : Elle permet d'éviter, lors d'un défaut, que le corps humain ne soit traversé par un courant électrique dangereux.

Son absence privilégie, en cas de défaut, l'écoulement du courant électrique par le corps humain, ce qui peut être la cause d'une électrisation, voire d'une électrocution.

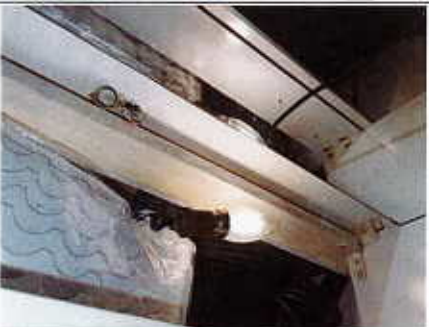
| | <p>Photo PhEle003</p> <p>Libellé de l'anomalie : B6.3.1 a Local contenant une baignoire ou une douche : l'installation électrique ne répond pas aux prescriptions particulières appliquées à ce local (adéquation entre l'emplacement où est installé le matériel électrique et les caractéristiques de ce dernier – respect des règles de protection contre les chocs électriques liées aux zones).</p> <p>Remarques : Prise de Courant en Zone 2</p> |

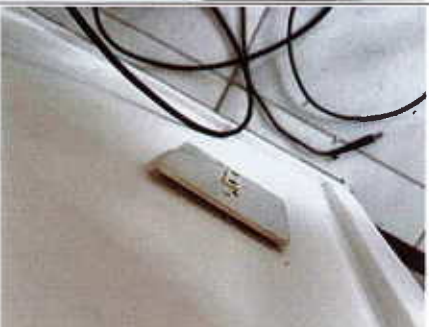
| | <p>Photo PhEle004</p> <p>Libellé de l'anomalie : B7.3 a L'Enveloppe d'au moins un matériel est manquante ou détériorée.</p> <p>Remarques : Présence de Prise(s) sortie(s) de son enveloppe (Salle à manger)</p> |

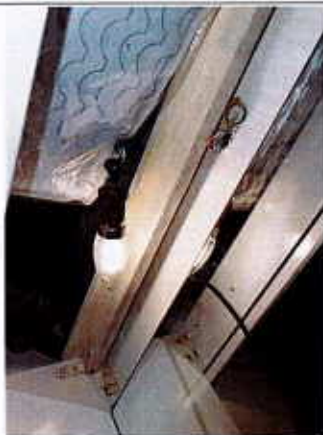
Photo PhEle005

Libellé de l'anomalie : B8.3 a L'installation comporte au moins un matériel électrique vétuste.
