## Certificat de superficie de la partie privative

Adresse : ..... **71 rue Riquet**

**Bât. sur cour RDC Droite, Lot numéro 48**

**Rapport de mission de repérage des matériaux et produits contenant de l'amiante pour l'établissement du constat établi à l'occasion de la vente d'un immeuble bâti (Listes A et B de l'annexe 13-9 du Code de la Santé publique)**

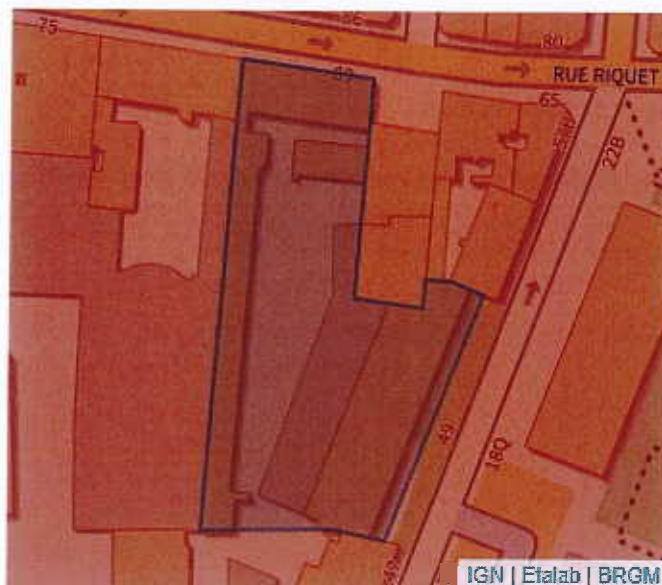
Mouvement de terrain

Le plan de prévention des risques est un document réalisé par l'Etat qui interdit de construire dans les zones les plus exposées et encadre les constructions dans les autres zones exposées.

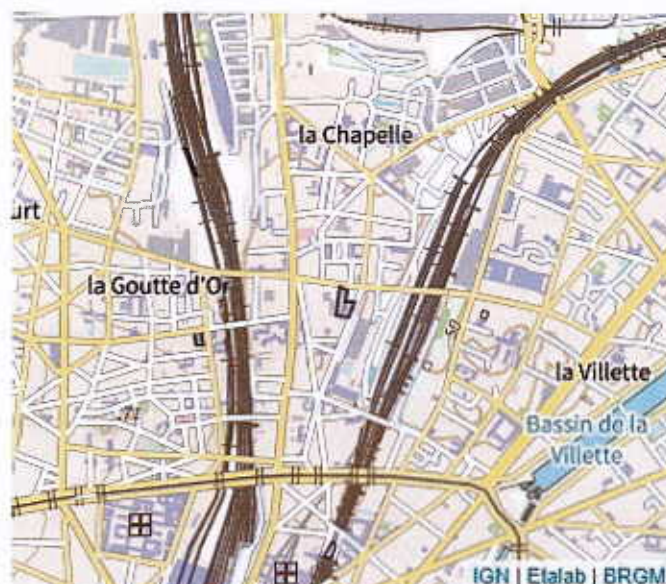
Les sols argileux évoluent en fonction de leur teneur en eau. De fortes variations d'eau (sécheresse ou d'apport massif d'eau) peuvent donc fragiliser progressivement les constructions (notamment les maisons individuelles aux fondations superficielles) suite à des gonflements et des tassements du sol, et entraîner des dégâts pouvant être importants. Le zonage argile identifie les zones exposées à ce phénomène de retrait-gonflement selon leur degré d'exposition.

Exposition nulle : aucune présence de sols argileux n'a été identifiée selon les cartes géologiques actuelles. Toutefois il peut y avoir des poches ponctuelles de sols argileux.

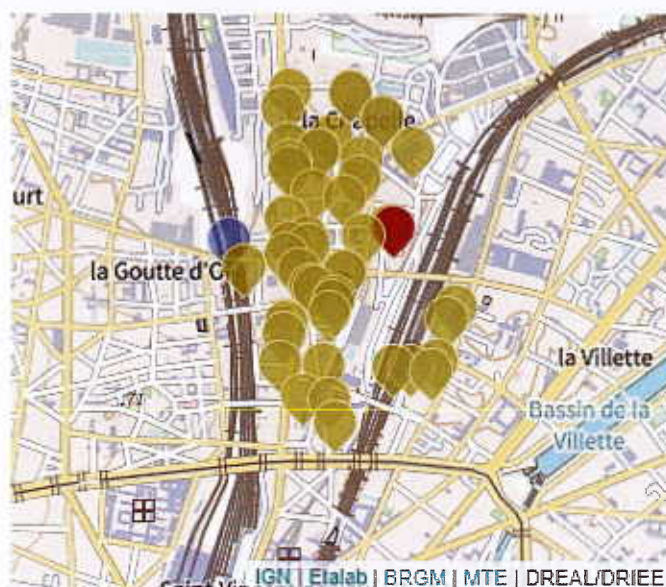
### POLLUTION DES SOLS (500 m)

Dans un rayon de 500 m autour de votre parcelle, sont identifiées :

- 1 site(s) référencé(s) dans l'inventaire des installations classées pour la protection de l'environnement (ICPE)
- 46 site(s) potentiellement pollué(s), référencé(s) dans l'inventaire des sites ayant accueilli par le passé une activité qui a pu générer une pollution des sols (CASIAS).
- 1 site(s) pollué(s) placé(s) en secteur d'information sur les sols (SIS)
