Adresse : ..... 3 rue Jean Moulin

Commune : ..... 78210 ST CYR L ECOLE

## CERTIFICAT DE SUPERFICIE DE LA PARTIE PRIVATIVE

## RAPPORT DE L'ETAT DU BATIMENT RELATIF A LA PRESENCE DE TERMITES

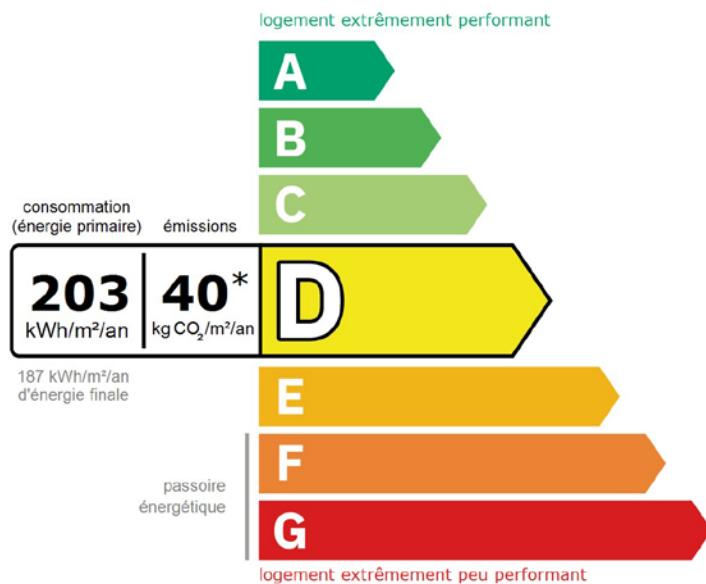
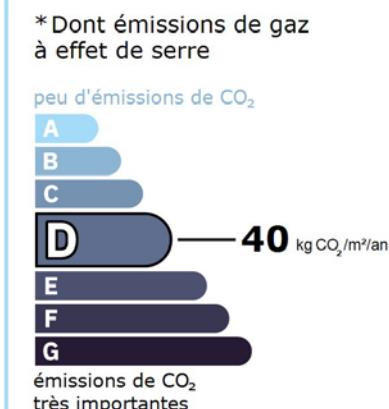
## Performance énergétique et climatique

Le logement émet 3 222 kg de CO<sub>2</sub> par an, soit l'équivalent de 16 697 km parcourus en voiture.  
Le niveau d'émissions dépend principalement des types d'énergies utilisées (bois, électricité, gaz, fioul, etc.)

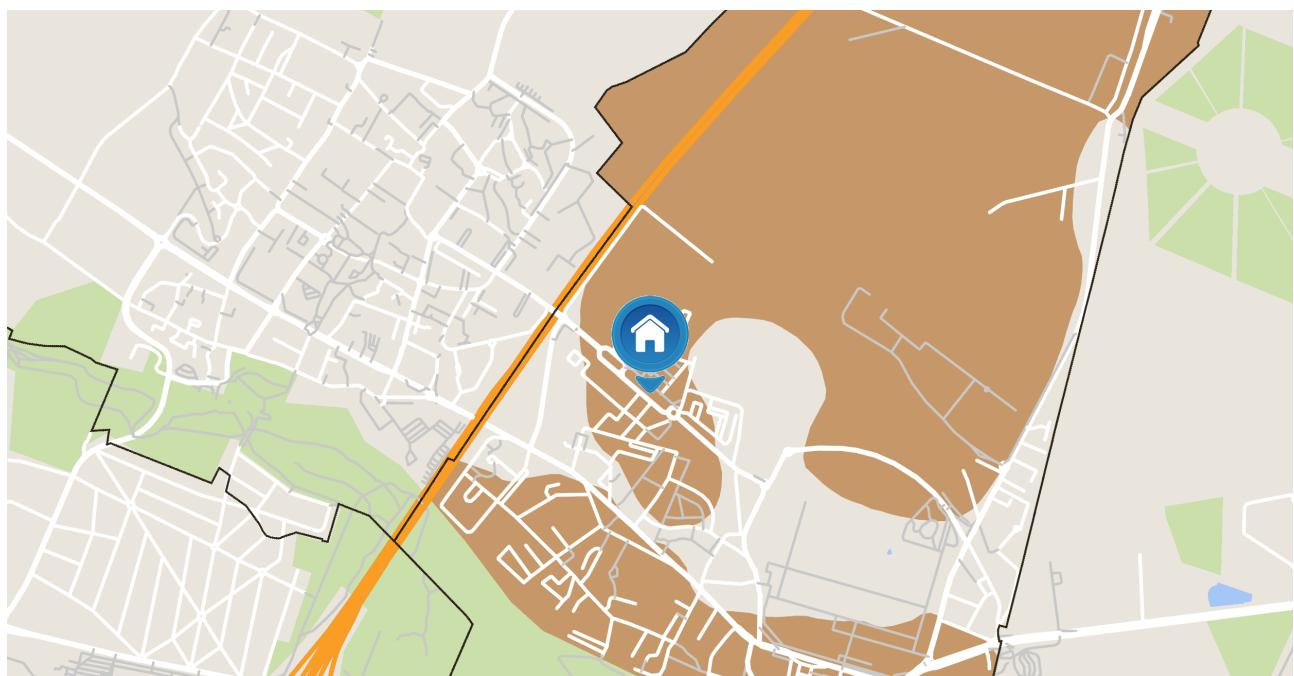
## Extrait cartographique du PPR : Mouvement de terrain par retrait-gonflement des argiles

*Le bien immobilier est situé à l'intérieur d'une zone à risques*
