PROCES VERBAL DE DESCRIPTION

PROCES-VERBAL DE DESCRIPTION

Me suis rendue ce jour à 14 heures à COURBEVOIE (92400), 32 Rue Baudin, $10^{\text{ème}}$ étage, porte 2103, où là étant, j'ai procédé aux constatations suivantes en présence de :

- Le lot n°190 matérialisé par un appartement situé au dixième étage, porte numéro 2103, composé d'une entrée, d'une cuisine, d'un séjour, de trois chambres, d'une salle d'eau, et d'une salle de bains.
- Le lot n°191 matérialisé par une cave n°62.

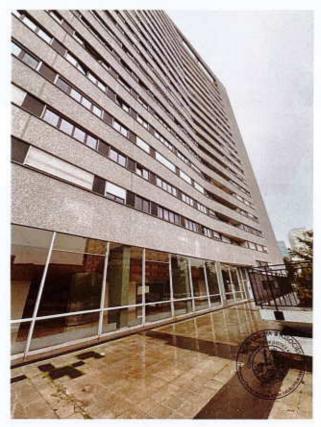
Photographie n° 1

L'immeuble est équipé d'une porte sur rue coulissante équipée d'un lecteur de badge et d'un interphone, d'un hall dans lequel se trouvent la batterie de boites aux lettres, les cabines d'ascenseur, la cage d'escalier, et la loge des gardiens.

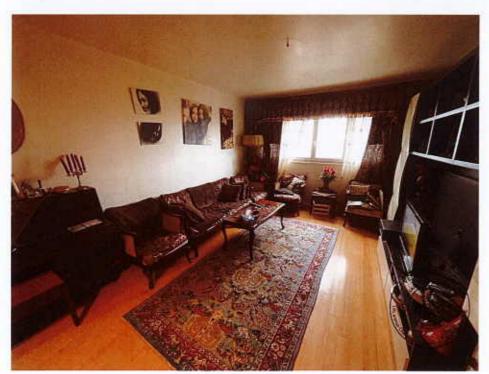
Photographie n° 8

L'éclairage artificiel est diffusé par un plafonnier au-dessus de la table à manger, doté de quatre spots. Une sortie de fil est visible au plafond ainsi qu'au-dessus de la porte d'accès.
